Note „Sehr gut“ für den Ersatz-Stein

Münstersanierung: 500 Kubikmeter an Material nötig – Probe-Abbau im Schönbuch

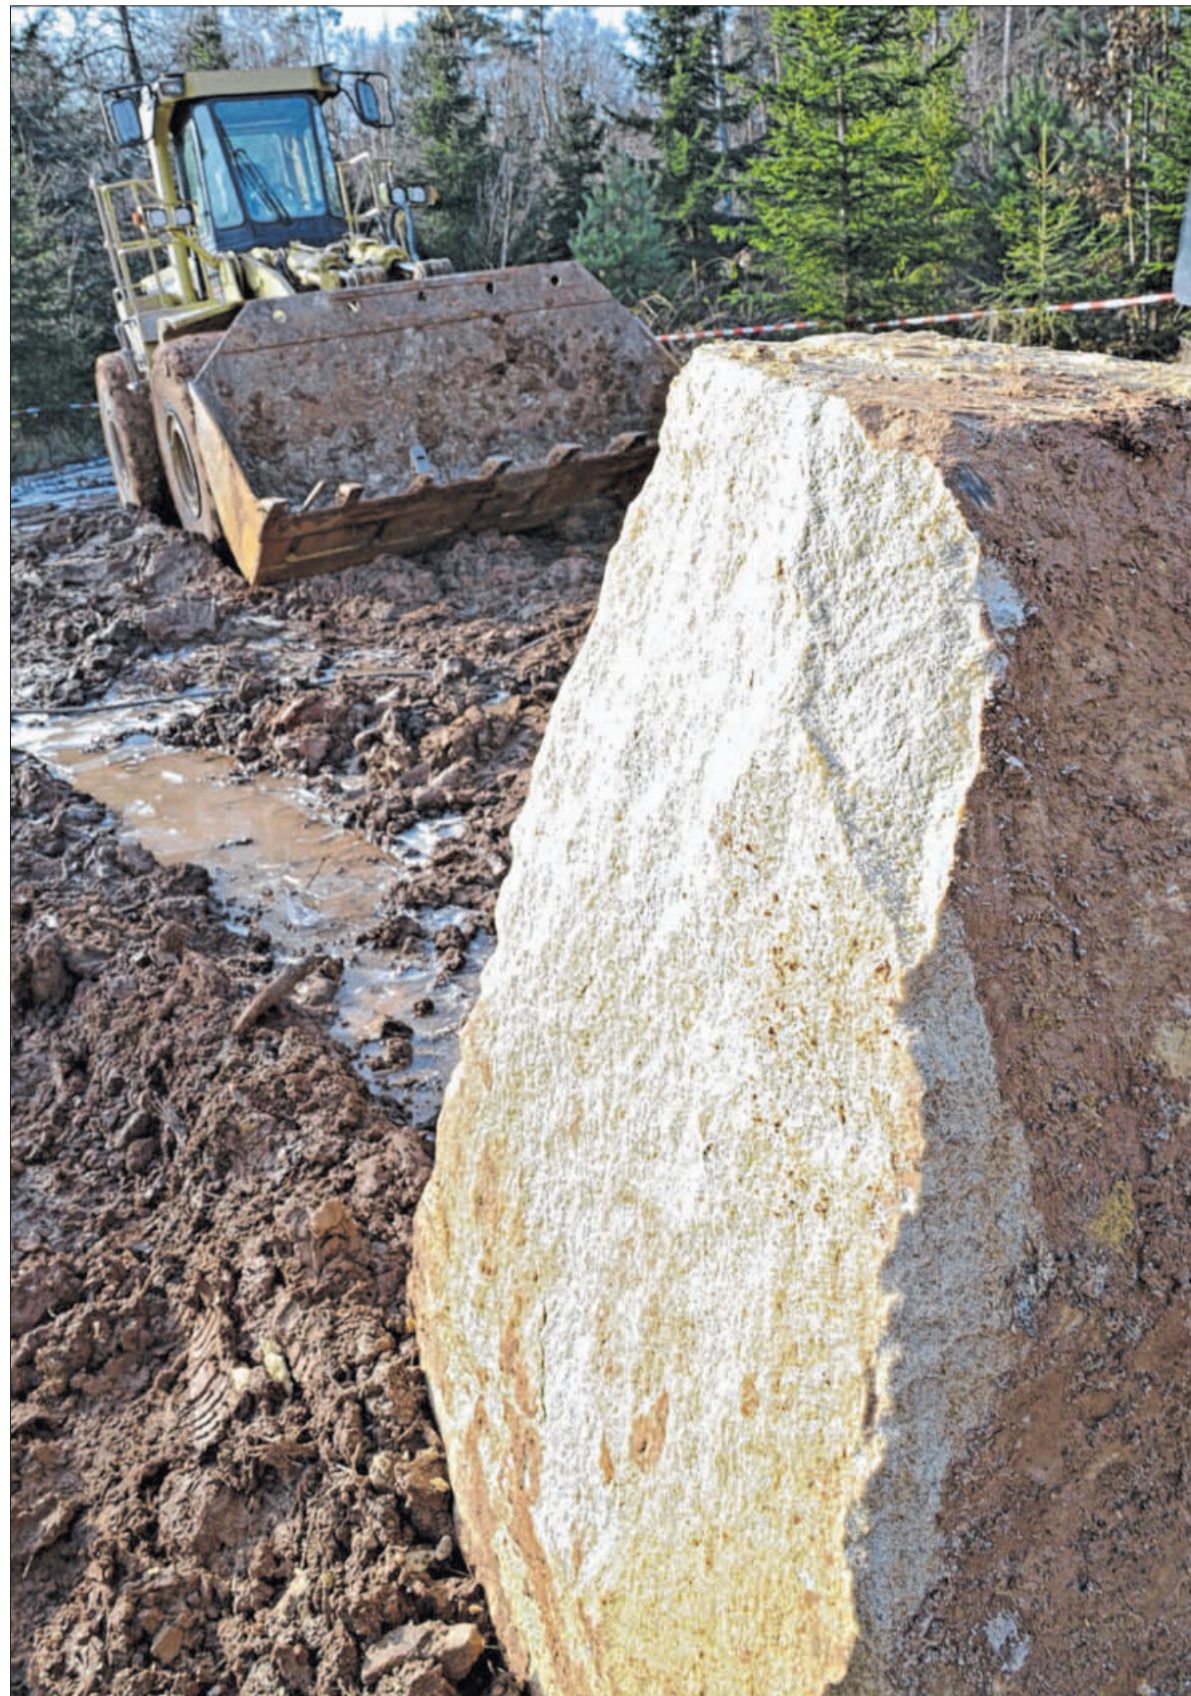
Ob dieser Sandstein-Findling mal am Ulmer Münster Verwendung findet? Zumindest das Material, das im Schönbuch bislang probenhalber abgebaut wurde, hat sich bei Tests als gut geeignet erwiesen. Foto: Martin Müller

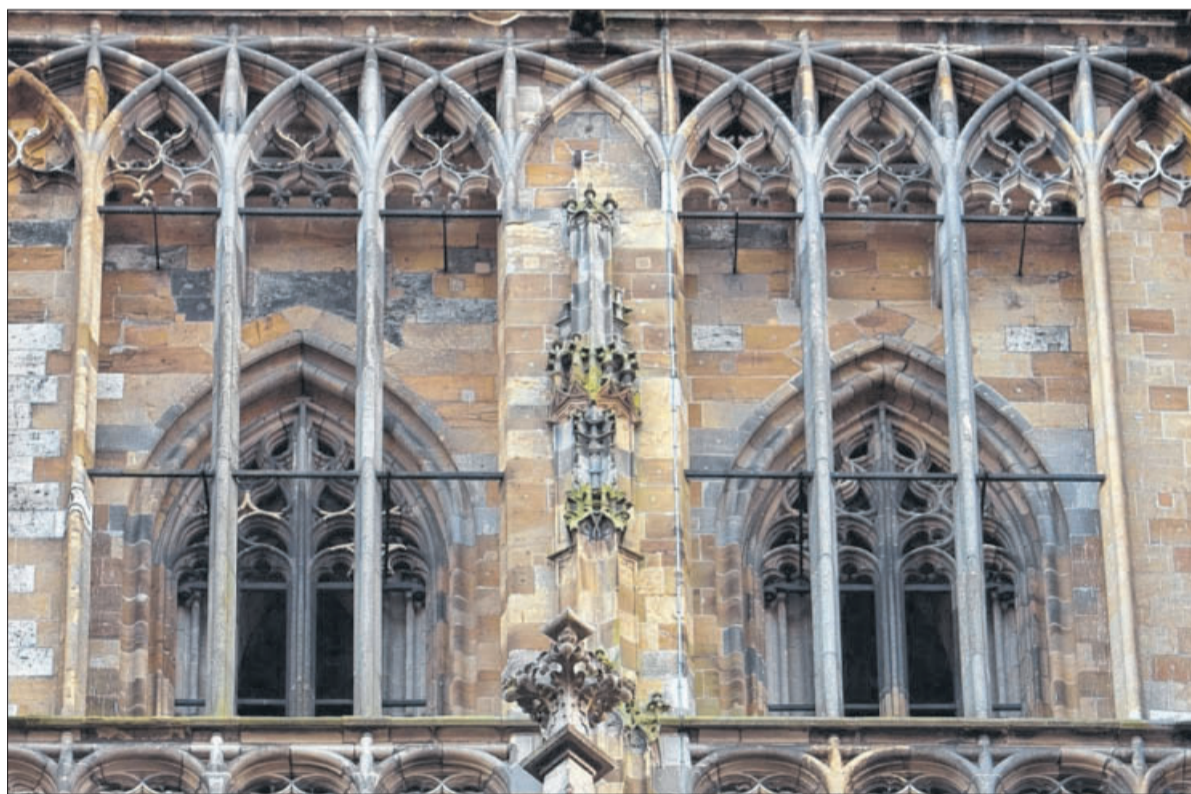
Ganz schön bunt gecheckt: Im mittelalterlichen Turmteil wurden verschiedene Steinarten verwendet. Foto: Volkmar Könneke

Wer sich den Münsterturm genau ansieht, dem fällt es ins Auge: Der obere Teil ist einheitlich grau. Dagegen ist die untere Turmhälfte, die im Mittelalter entstanden ist, bunt gecheckt. Weil die Ulmer vor 500 Jahren beim Bau Steine aus verschiedenen Brüchen verwendeten. Da gibt es den ockergelben Donzdorfer Eisensandstein und den blaugrünen Rorschacher Schilfsandstein. Gelegentlich wurde auch Muschelkalk aus der Region verbaut, der durch seine Helligkeit auffällt.
